Pasca Ambrolnya Plengsengan Sungai Kedak Dinas PUPR Kota Kediri Bersama PJT I Lakukan Cek Lokasi

Apr 3, 2023 - 15:50

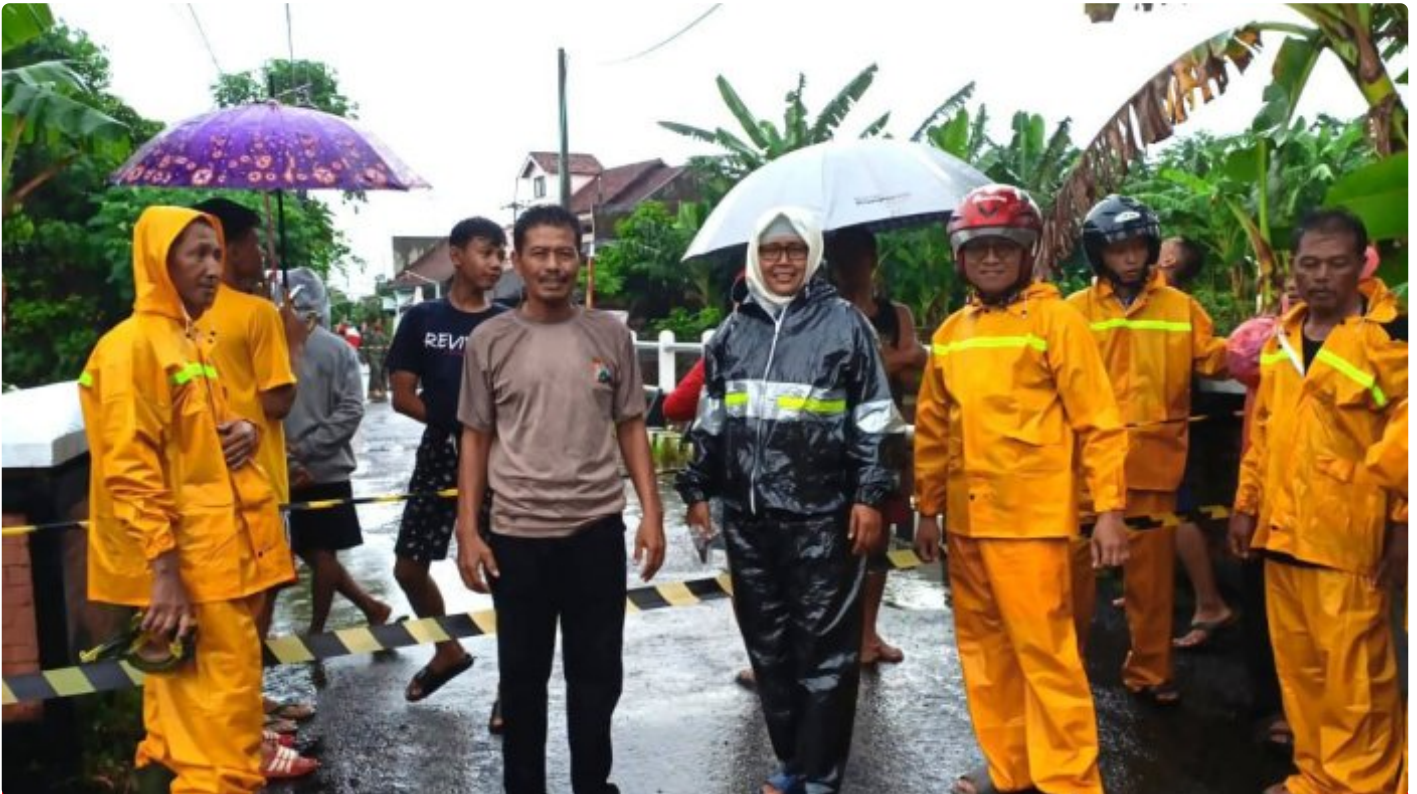
Kepala Dinas PUPR Kota Kediri Endang Kartika Sari melakukan cek lokasi sungai kedak Kelurahan Bujel Kec Mojoroto Kota Kediri
